Silniční nadjezd v km 2,732 přes Velký zkušební okruh VÚŽ za obcí Vrbová Lhota

HLAVNÍ PROHLÍDKA MOSTU

Prohlídku provedl: Ing. Radek Pachel, registrační číslo oprávnění 254/2021

Datum provedení prohlídky: 22. 05. 2023

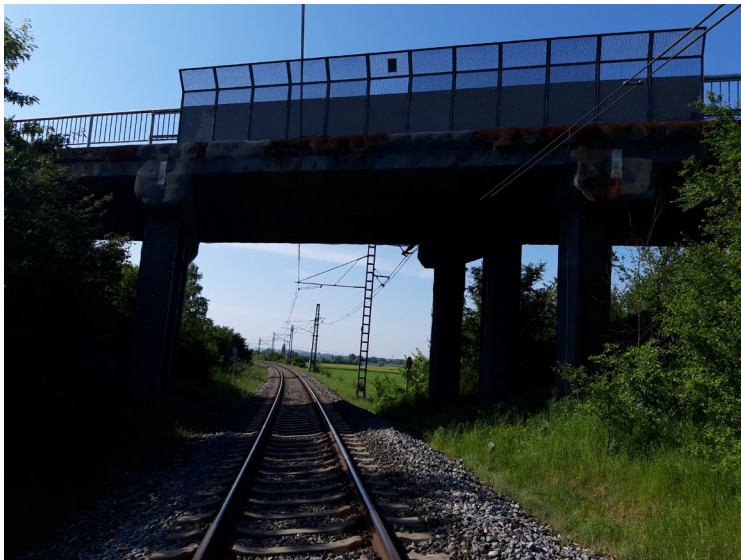
Pohled na levou stranu mostu

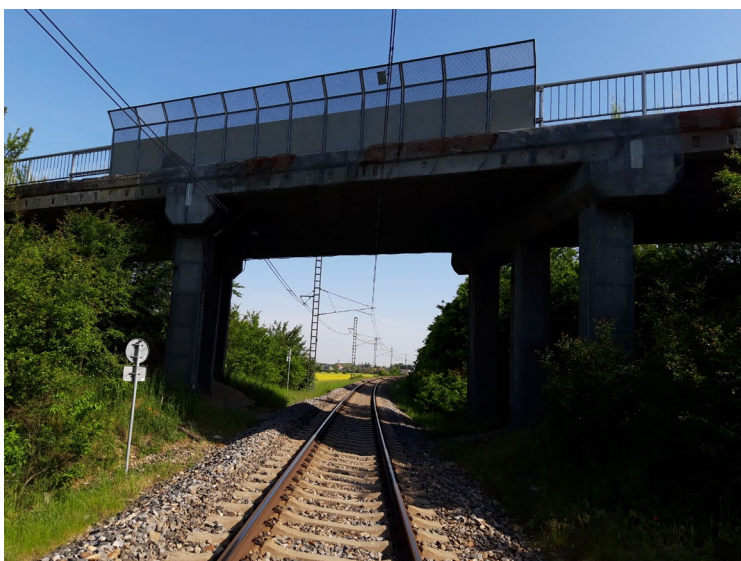
Pohled na pravou stranu mostu

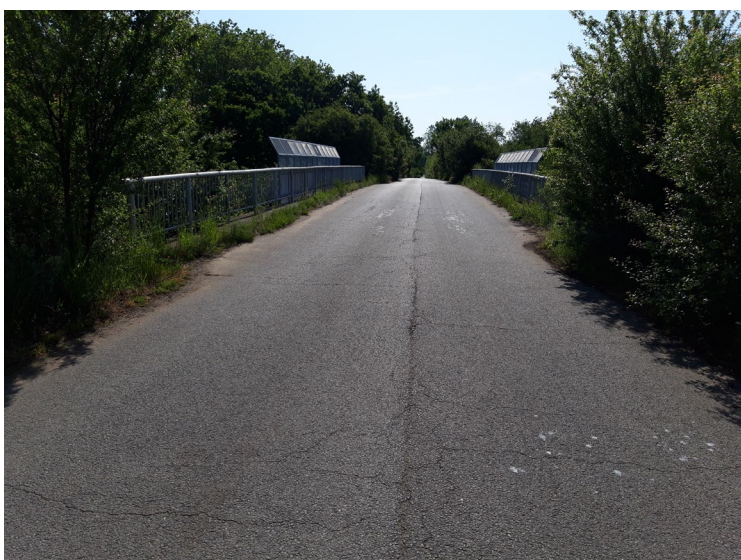
Pohled ve směru staničení

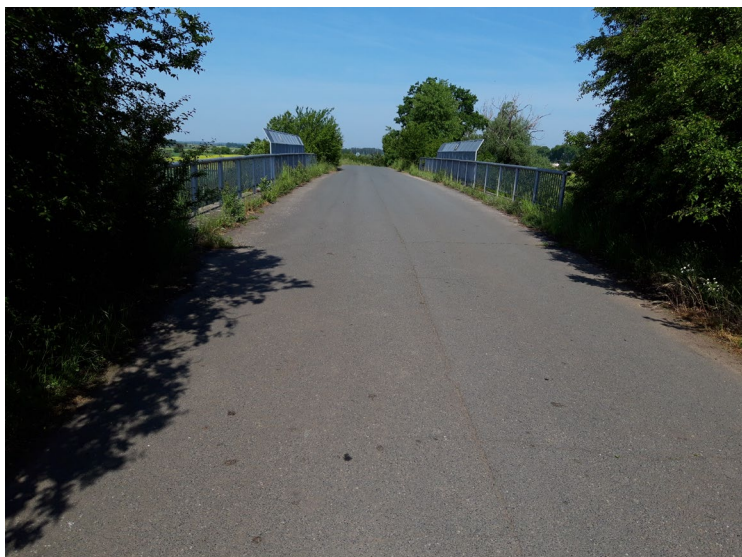
Pohled proti směru staničení

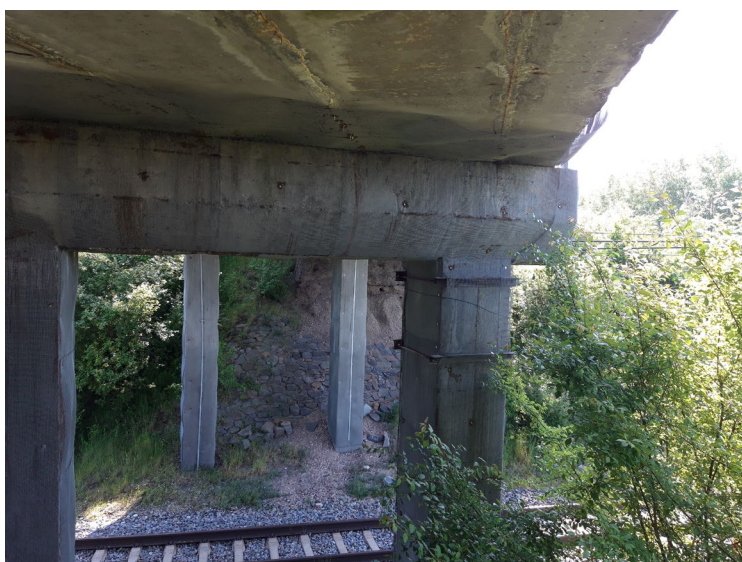
Na líci pilířů dochází k odpadávání krycí vrstvy nad korodující výztuží. Koroduje zejména smyková výztuž s oslabením do 10% průřezové plochy. Zejména beton stativ pilířů degraduje.

Odpadávající části krycí vrstvy zachycuje instalovaná ocelová síť. Některé díly sítě jsou zkorodované, ale prozatím funkční.

Vnitřní podpěra 2 s ocelovou sítí

Udržovat ocelové sítě nad tratí v perfektním stavu, tak aby nemohly odpadávat kousky betonu na trať.

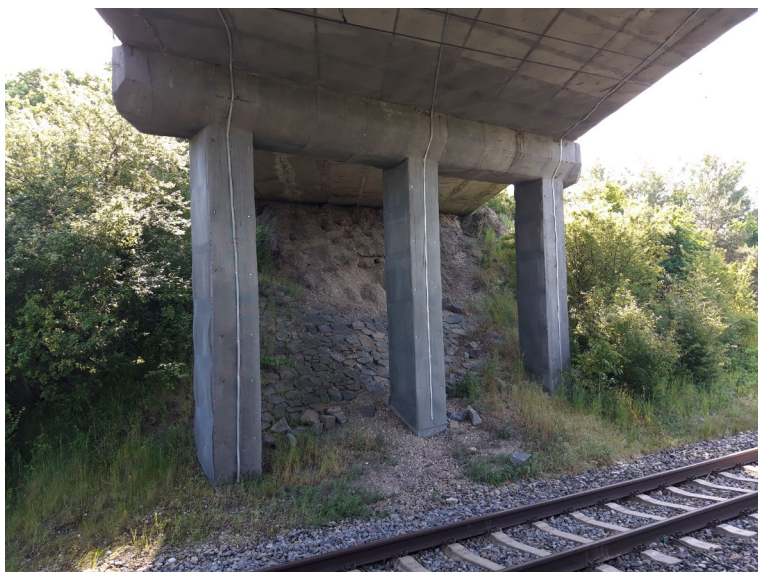
Vnitřní podpěra 3 s ocelovou sítí

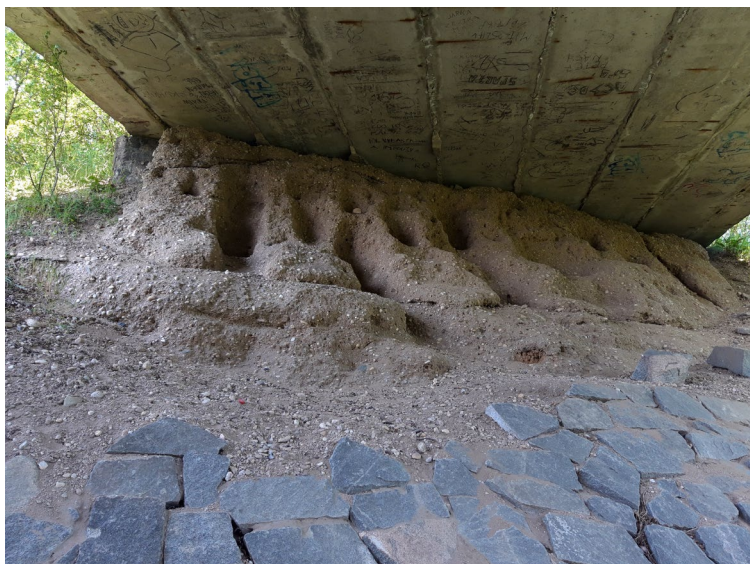
Opěry jsou pravděpodobně založeny plošně na zhutněném násypu. Dlažba zpevnění svahových kuželů pod opěrami v podstatě neexistuje. Obnažené části násypu jsou výrazně napadeny erozí, takže výhledově hrozí ztráta stability opěr v oblasti základové spáry.

Dlažba zpevnění svahových kuželů je z velké části rozebrána, dochází k erozi obnaženého násypu. Dopravní značení omezující zatížitelnost mostu je umístěno daleko od mostu. Ze strany od Vrbové Lhoty je umístěno v místě křižovatky (cca 400 m před mostem). Z druhé strany je dopravní značení umístěno v obci Sokoleč (cca 3,50 km od mostu). Toto značení je dost často ignorováno řidiči těžkých nákladních vozidel. Za dobu mé prohlídky (cca 50 minut) přejely po mostě 4 tetry plně naložené pískem, jejich hmotnost přesahovala 20 t.

Eroze svahu pod mostem u opěry 1

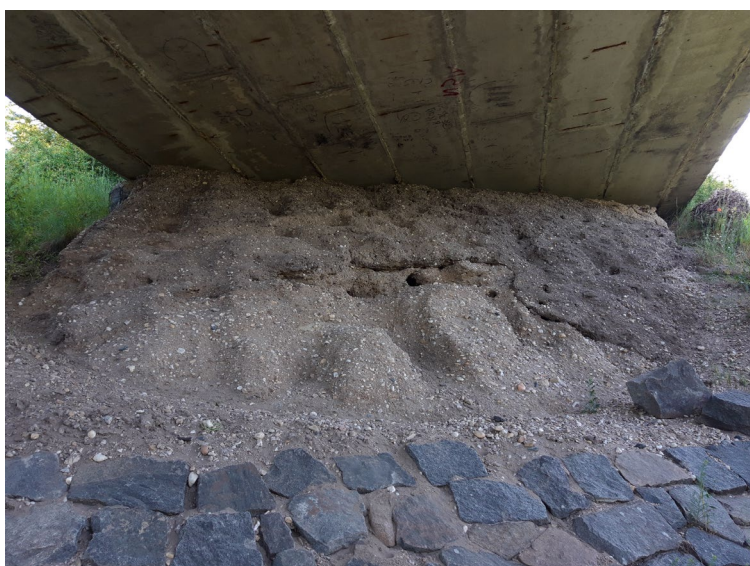
Pole č.3 má nejméně poruch, v podstatě zachovalé spáry, jež však především u krajních nosníků protékají. Bez trhlín na pohledu nosníků a s minimem odpadlého krytí.

Podhled nosné konstrukce v poli 3

Degradace betonu
Obnažené třmínky
Průsaky sparami mezi nosníky
Eroze svahu

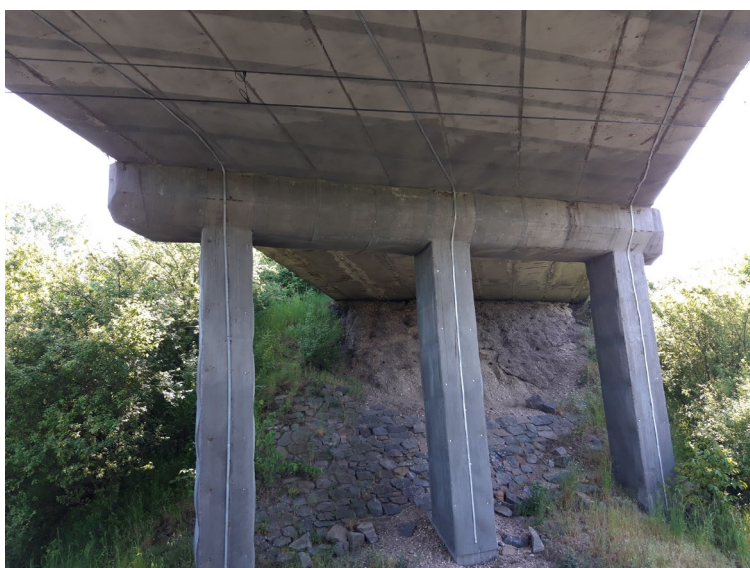
Na pohledu NK se jednotlivá pole jeví dost odlišně. Nejvíce poruch se nachází ve 2. (středním) poli, pod kterým probíhá železniční trať. Spáry mezi nosníky jsou hloubkově degradované, z povrchu rozpadlé do hloubky až 100mm a výrazně protékají. V nosnících jsou patrné trhliny – svým průběhem shodné s uložením předpínací výztuže, povrchově s tloušťkou do 0,1 mm. Některé trhliny protékají s bílým výluhem v okolí. Větší množství třmínků má odpadlou krycí vrstvu a korodují. V současné době vizuálně tyto poruchy zakrývá ocelová síť. Některé díly sítě jsou zkorodované, ale prozatím funkční.

Odpadávající části betonu nosné konstrukce a říms v poli nad tratí s přesahem cca 3 m do krajních polí zachycuje instalovaná ocelová síť, která je přichycena k nosné konstrukci. Některé díly sítě jsou zkorodované, ale prozatím funkční.

Podhled nosné konstrukce v poli 2

Ocelová síť zamezující pádu
odpadávajícího betonu do kolejí

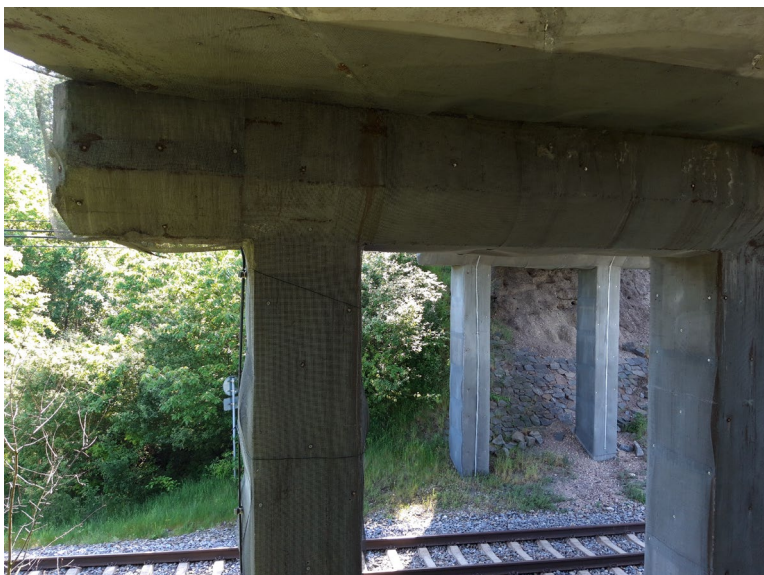
V 1. poli jsou v podstatě stejné druhy poruch, ale v menší míře.

Podhled nosné konstrukce v poli 1 – ukončení ocelové sítě

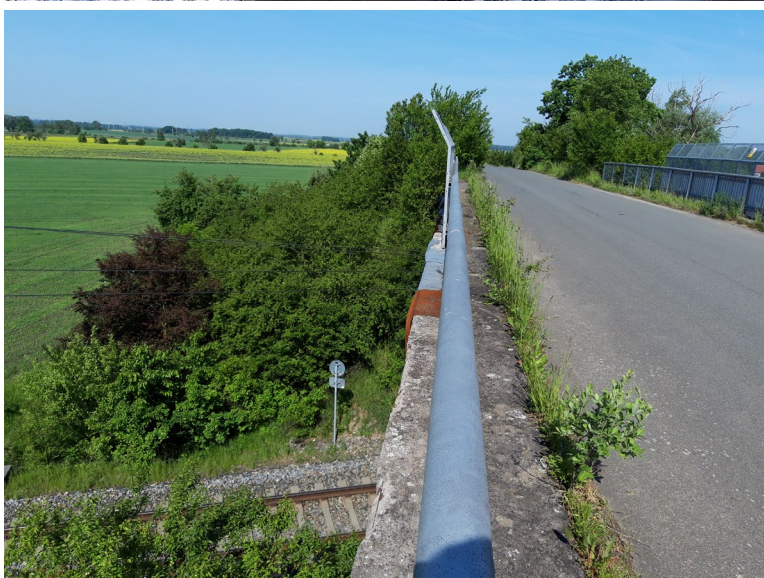
Pravý okraj nosné konstrukce v poli 3
Degradace betonu
Rozpadající se beton římsy
Koroze sítí

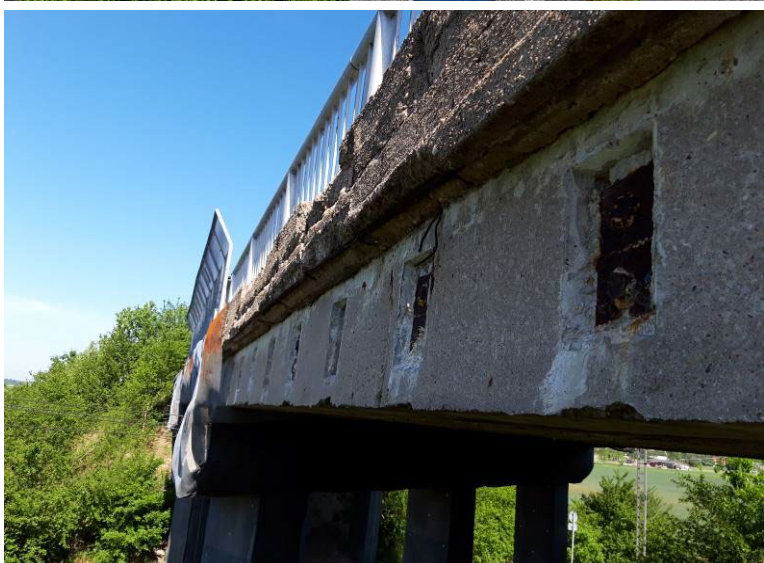
Kotvy příčného předpětí jsou na mnoha místech s odpadlou krycí vrstvou, z prostoru zpod římsy na ně dlouhodobě zatéká.

Pravý okraj nosné konstrukce v poli 3
Degradace betonu
Rozpadající se beton římsy
Obnažené kotvy příčného předpětí

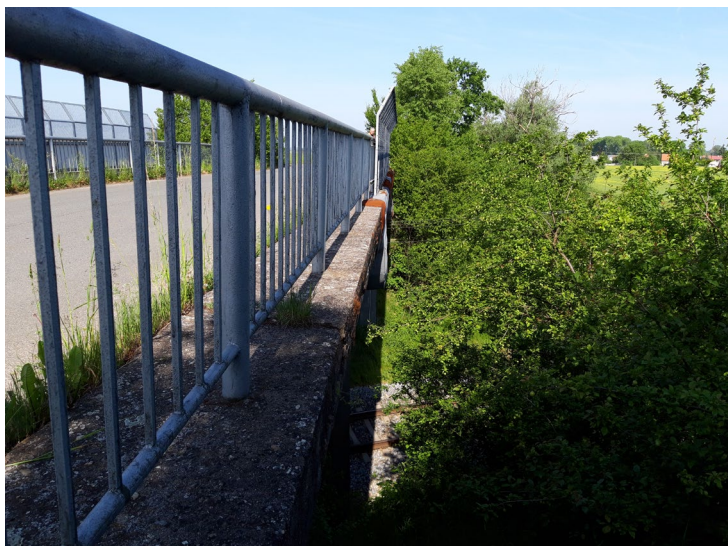
Levý okraj nosné konstrukce v poli 3
Degradace betonu
Rozpadající se beton římsy
Koroze sítí

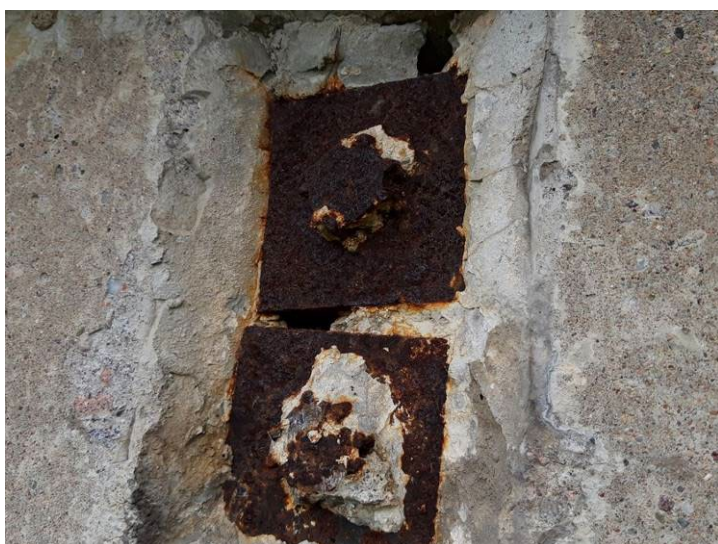
Kotva příčného předpětí
Nechráněná, korodující

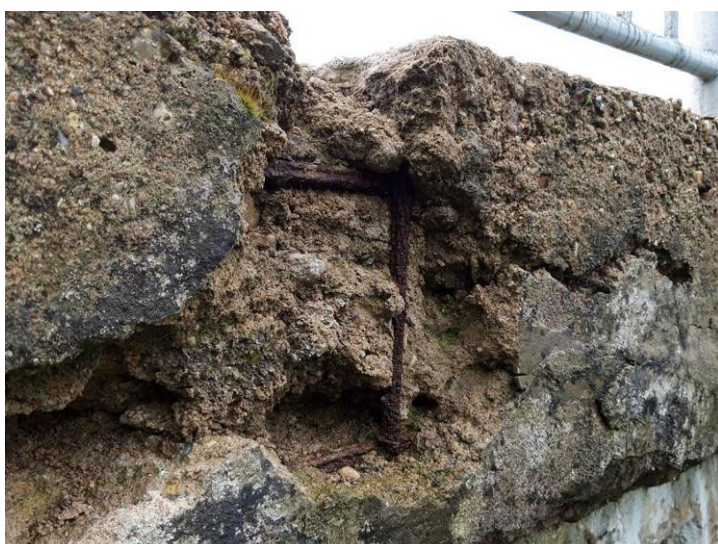
Výrazná degradace betonu římsy
